『シュア式送煙試験調査』

送煙調査は雨天時浸入水対策に必要不可欠

■送煙調査とは

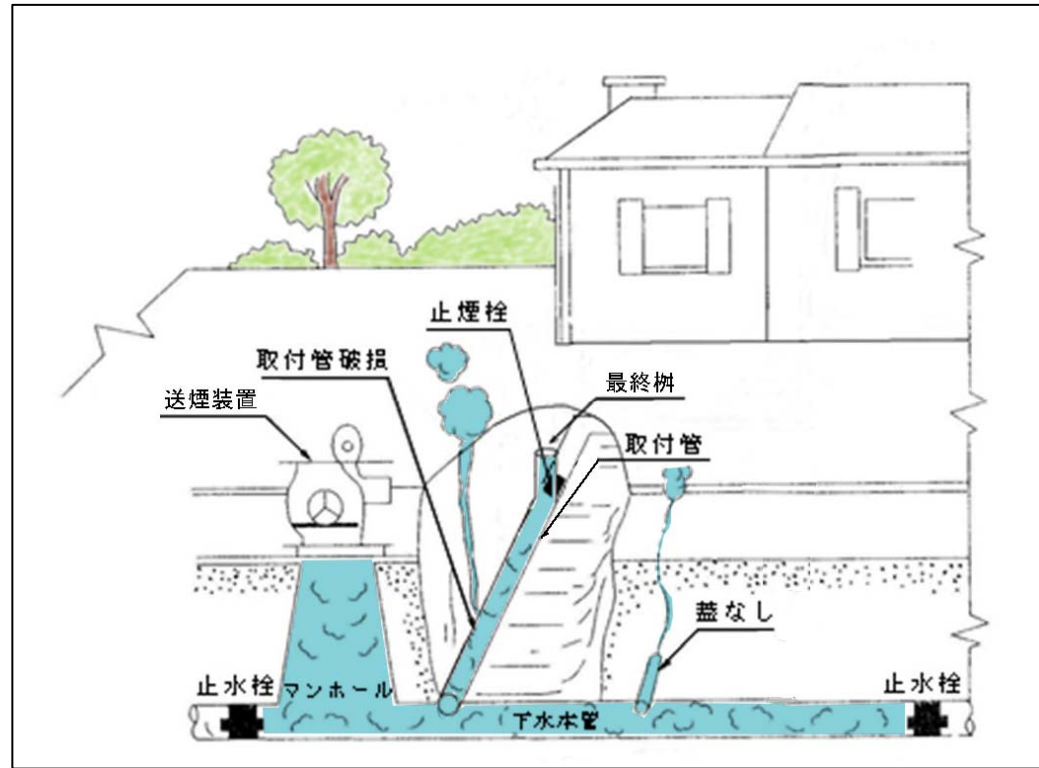
密閉された管路内に煙を送り込み、地表に漏出した煙を確認することで、目視調査では判断の難しい水密性不良箇所（ミズミチ）の推定や、下水道本管の誤接合の有無の把握ができます。

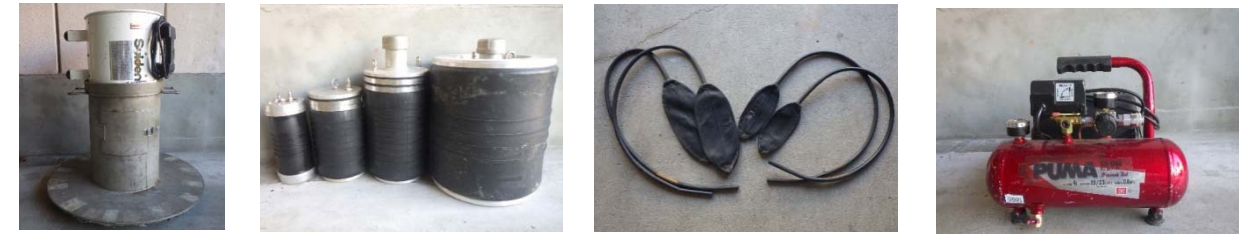
■使用機材

送煙装置 止水栓（下水本管） 止煙栓（最終枘） コンプレッサー
